ETUDE SANITAIRE ET ENVIRONNEMENTALE SUR LE SECTEUR MINIER DU HUELGOAT (29)

Journée ESTIVAL ROCCH, IFREMER Nantes, 27/06/2023

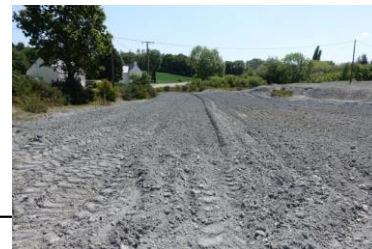
Maisons situées
face au dépôt

Présence d'habitations à proximité immédiate des dépôts

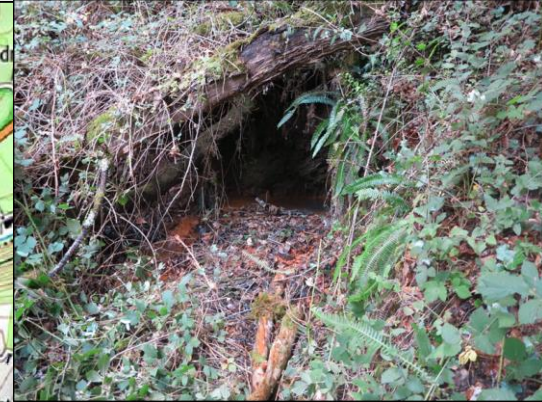
Galerie de l'Arquelen

- Galerie située au nord de la rivière d'argent sans lien avec l'exploitation principale Artisanale
- Entrée en partie effondrée, zone marécageuse avec floes d'hydroxydes de fer
- Présence de Pb (19,6 µg/l), As (13,5 µg/l), Fe (5,22 µg/l)...

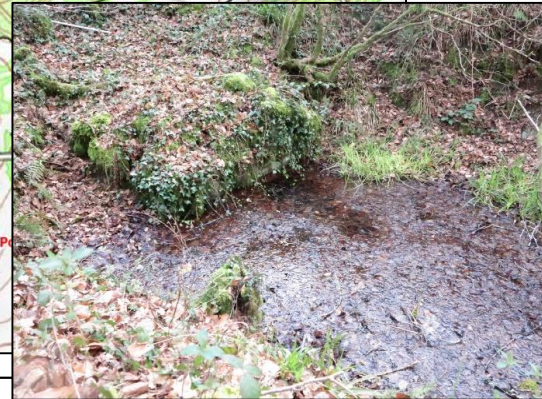
Galerie des Charioteurs

■ la galerie des chariotteurs :

- exhaure basse de la mine.
- en partie effondrée, l'entrée située dans une cavité, qui est presque entièrement colmatée.
- présence de plomb (jusqu'à 254 µg/l), cadmium (jusqu'à 15,1 µg/l), manganèse (jusqu'à 169 µg/l) et nickel (jusqu'à 30,3 µg/l)

- Eviter le passage d'engins agricoles (charrue notamment) dans les dépôts de Poullaouën
 - Réaliser le curage des deux sorties des émergences sur Huelgoat et réaménager en particulier la galerie des charioteurs actuellement en charge. **La situation de cette galerie nous semble préoccupante car en cas de décharge brutale, la vague créée pourrait remobiliser les dépôts contaminés de la zone envasée jusqu'à la Rivière d'Argent et contaminer les sols environnants**

- Revoir la sécurisation de la galerie des terrils (grillage détérioré, front de falaise) et sécuriser les abords de la galerie des charioteurs fortement envasés et située en contre-bas d'un chemin

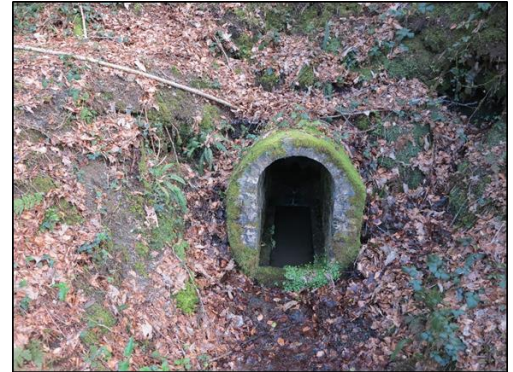
Source aménagée à flanc de talus

Source de la fontaine

- Source en bord de chemin forestier, identifiée sur les cartes IGN
- Pas d'indication de potabilité
- Teneurs proches de la limite de quantification pour Al, Cd, Ag, Ni, Cr, Zn
- As = 1,34 µg/l, 1,47 < Pb < 13,4 µg/l (essentiellement particulaire)
- Sédiments au fond de la fontaine fortement chargés, notamment en plomb

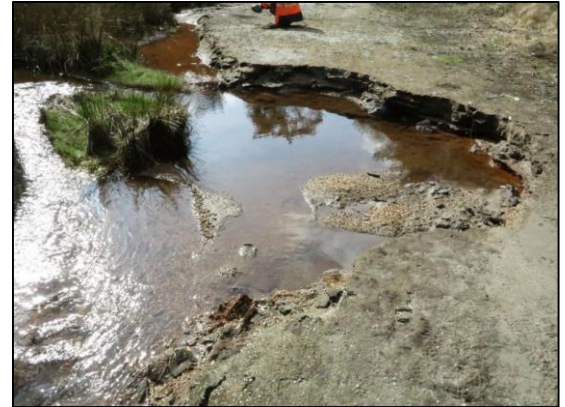
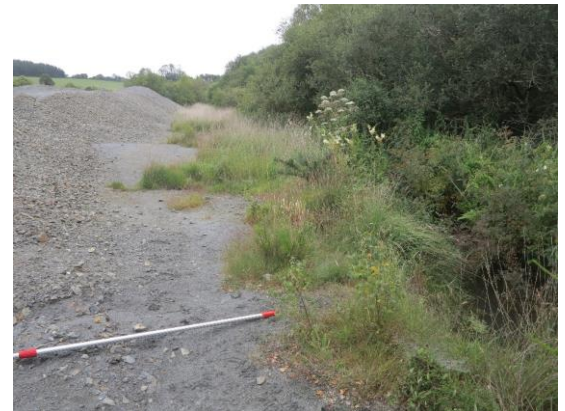
Voies de transfert – Les sédiments

- Sur les deux sites, ruisseaux de la mine qui passent le long des dépôts.
- Départs de matériaux avérés
- Sédiments fortement chargés en plomb au niveau des sites miniers et en aval proche (rivière d'argent notamment : 184 mg/kg en amont de la mine, jusqu'à 3500 mg/kg en aval)
- Teneurs mesurées en Pb, Zn, Cu, Cd, As et Hg largement supérieures aux valeurs seuil des TEC (*Threshold Effect Concentration*) – PEC (*Probable Effect Concentration*) du CBSQGS (*consensus-based sediment quality guidelines*) au niveau du ruisseau de la mine à Huelgoat et à Poullaouën
- Enrichissement en plomb des sédiments de l'Aulne en aval de la confluence avec la rivière d'Argent. Forte variation d'un plomb à l'autre mais significative jusqu'à l'aval de Châteaulin

- Limiter voire supprimer les dépôts de matériaux dans les cours d'eau qui contribuent à la contamination des eaux superficielles et des sédiments. (ruisseau traversant le carreau inférieur de la mine de Huelgoat et ruisseau qui traverse les dépôts sur le site de Poullaouën)
